首都高速道路における 工事事故状況と工事安全管理の取組み

首都高速道株式会社
技術部 工事安全推進課
山内 貴宏

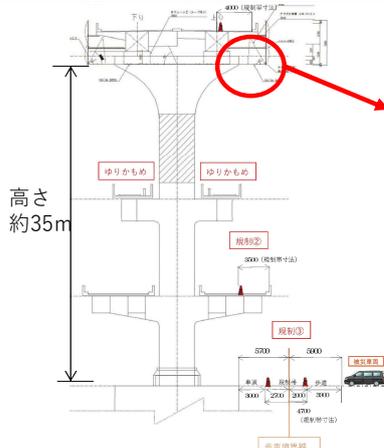
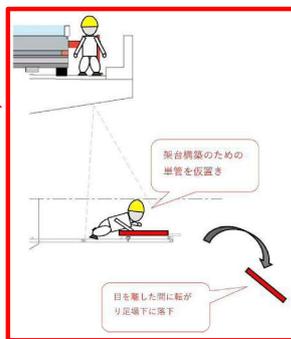
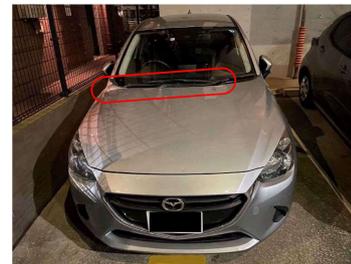
a) 発生日時：2023年9月19日（火）1:40頃

発生場所：11号台場線_港区海岸付近

状況：足場解体作業中に単管（L=1.5m、φ48.6mm、W=約4kg）を約35m落下させ、沿道の駐車車両に接触、損傷させたもの（人身被害なし）

【原因】

- ・「一人作業厳禁」が守られず
- ・作業計画書の施工フローに足場材回収方法の記載無し 等

駐車車両のフロント部を損傷

【再発防止策】

- ・監視カメラ設置、作業状況の確認・KY時の周知、体感教育の実施
- ・作業計画書に足場材の集積と回収を記載 等

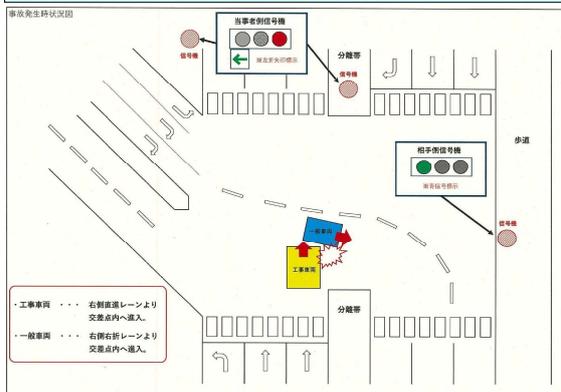
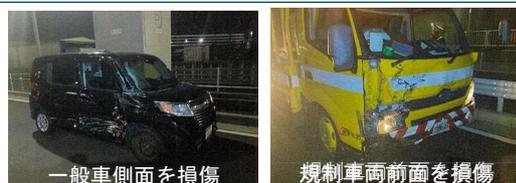
b) 発生日時：2023年12月6日（水）23:00頃
 発生場所：国道357号 横浜市中区錦町付近
 状況：規制車両の回送中、交差点で直進赤信号のところ直進してしまい、
 交差道路から交差点へ進入してきた一般車に衝突したもの
 （一般車運転手：外傷性気胸、肺挫傷、肋骨骨折等で全治4週間）
 （規制車両同乗者：頸椎打撲（むち打ち症））

【原因】
 ・運行経路や規制入場方法の考え事をしていて、信号を見誤った

【再発防止策】
 ・同乗者は空いているときでも、指差呼称を行い運転者をサポートし、
 運転者は運転時に声出し確認を行う「交通安全パディシステム」
 ・運転する者全員に安全運転適性診断等を実施 等
 ※一人運転の時はぜひ「コメンタリー運転」の導入を

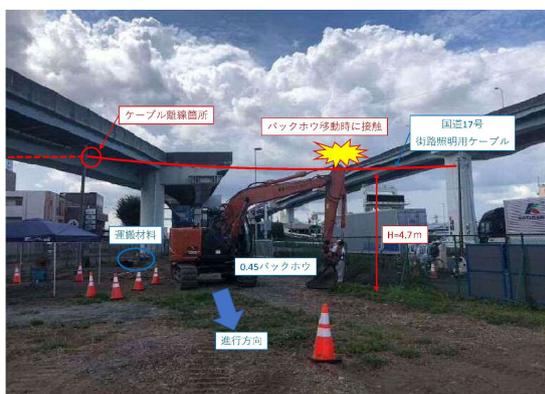
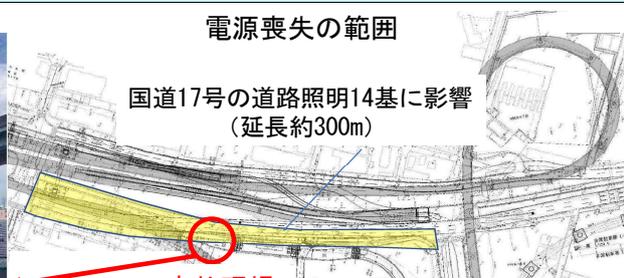
c) 発生日時：2023年8月7日（水）9:50頃
 発生場所：新与野野入口工事現場ヤード内
 状況：場内整理のため、資材の片付け作業中にバックホウ（0.45m³）が工事ヤード
 上空を横断している架空線に引っ掛け、電柱の接続部から電線が外れ、
 国道17号の道路照明14基の電源を喪失させたもの

【原因】
 ・重機オペが一人でブームを挙げたまま移動させた
 ・誘導員が別作業中で、誘導員の指示がないまま移動させた 等

【再発防止策】
 ・重機オペ、誘導員、架空線管理責任者で架空線位置とブームの離隔を確認
 ・誘導員は重機の誘導作業に専念 等

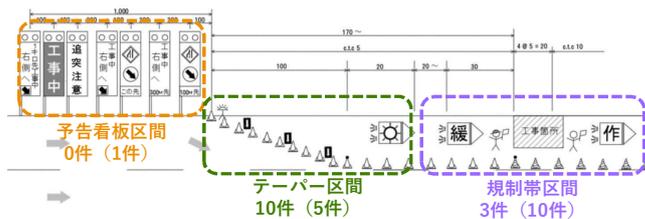
- ・ 長時間規制（A・F規制等）は、テーパー区間での被害が大部分を占める
- ・ 短時間・移動規制（C・R規制）は、全て標識車への追突被害

長時間規制（図はA規制）

短時間・移動規制（図はC規制）

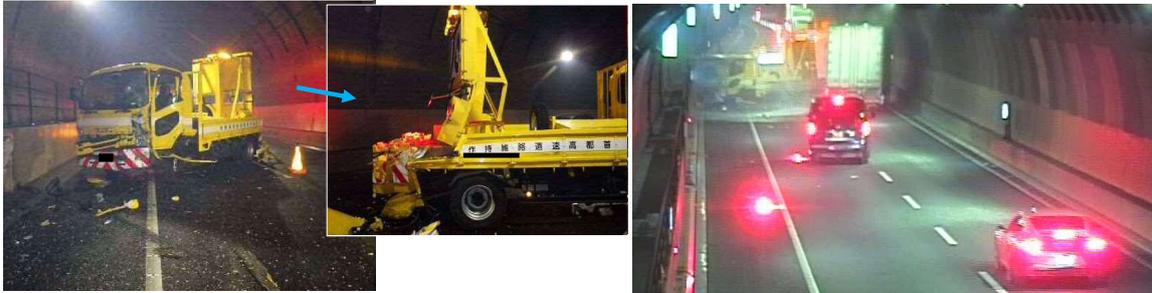
発生日時：2024年1月25日（木）23:50頃
 発生場所：中央環状線（内回り）11.38kp付近
 状況：埋設管清掃作業のためC規制設置中に、一般車（トラック）が標識車に衝突し、その勢いで標識車が緩衝車、構造物に衝突したもの
 （標識車運転手：こめかみ部裂傷縫合で全治約1ヶ月）

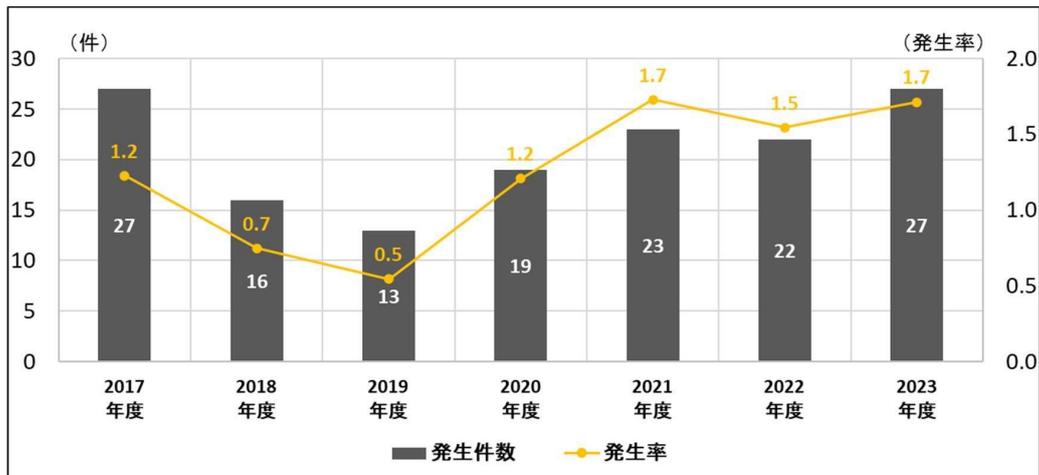
① もらい事故発生の推移（高速上規制中のもらい事故）

・ 発生件数、発生率※ともに、2020年度以降増加傾向

※規制内進入事故発生率 = 発生件数 / 1万延べ規制時間
 → 1万規制時間あたり、何件事故が発生するかを示す

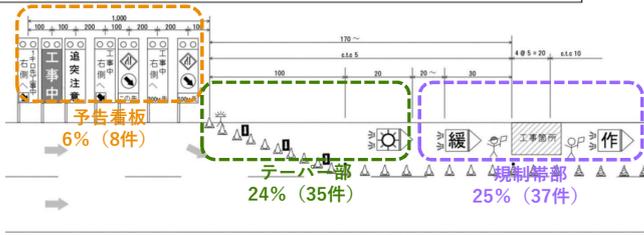
- ・長時間規制（A・F規制等）では**予告看板・テーパー部**の被害が多く全体の約30%
 - ・**短時間・移動規制（C・R規制）**の被害が最も多く全体の45%
全て標識車への追突・接触事故
- 長時間規制、短時間・移動規制共に、規制上流部での被害が多いため、早めの車線変更を促すことが重要

長時間規制（図はA規制）

短時間・移動規制（図はC規制）

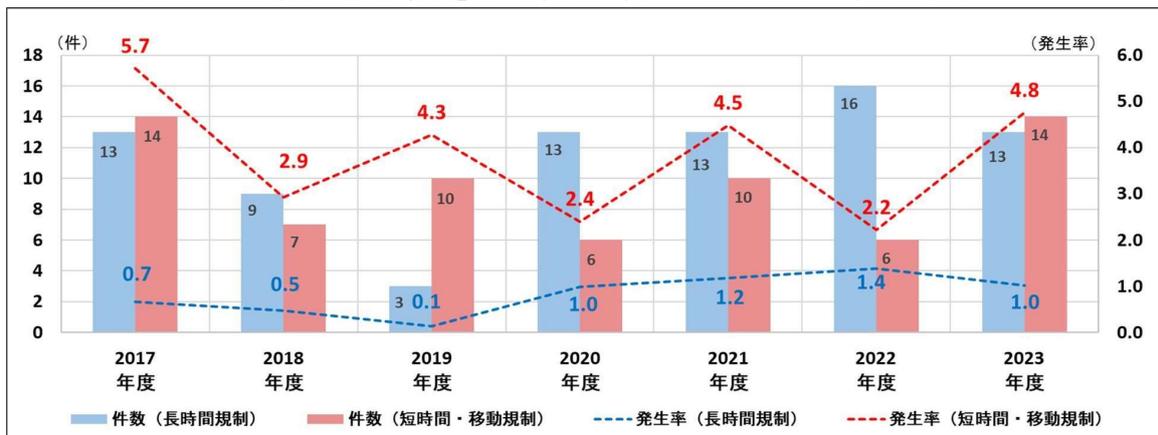
③規制種別毎のもらい事故発生件数・発生率の推移

- ・発生率は、「短時間・移動規制」が圧倒的に高く、重点的な対策が必要。

『なぜ**短時間・移動規制**の事故発生率が高いのか？』

→短時間・移動規制は、工事予告看板やカラーコーンテーパーを設置しないため、

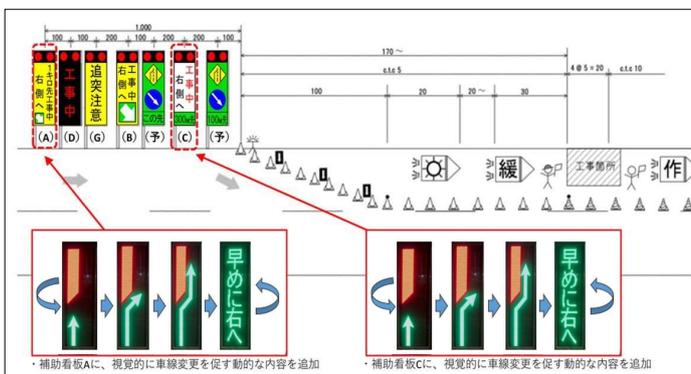
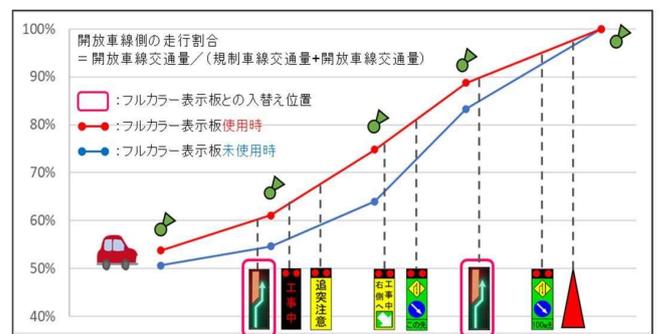
予告看板を視認性のよいフルカラーLED表示板と入れ替え、
視覚的に車線変更を促す動的な内容を表示させ、ドライバーへ注意を促す

高速道路上の試験施工にて、

フルカラーLED表示板を使用した方が開放車線側に早期に車線変更されていることを確認

→2024年度改訂予定の「高速道路上工事の保安施設実施要領」内の技術資料に掲載予定

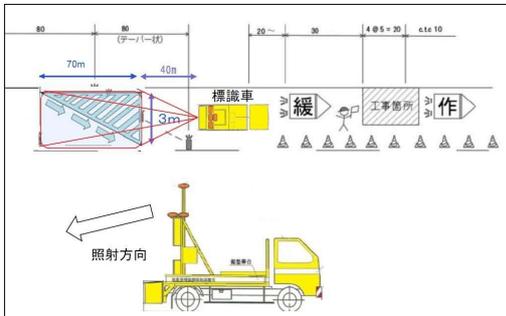
標識車からのコンテンツ照射イメージ

標識車にプロジェクターを設置し路面に車線変更を促すコンテンツを照射させ、ドライバーへ注意を促す。

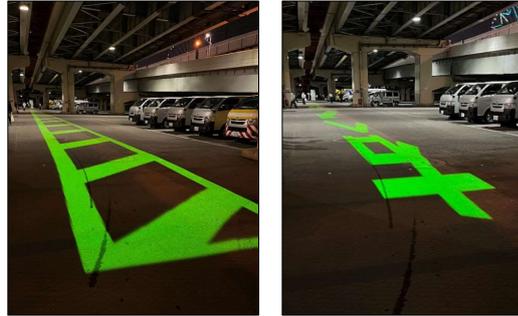
フィールドテスト状況

管理地内での視認確認試験を実施、本線上での試行運用には多くの課題有り。

課題：照射光眩しさ対策、標識車エンジンによる振動対策、標識車への添架方法等

2024年度は課題解決策を検討の上、本線上での試験施工を実施目標としている。
